南華大學
Nanhua University

2022-2023 永續發展目標報告書

目標 6：潔淨水與衛生 (Clean Water and Sanitation)

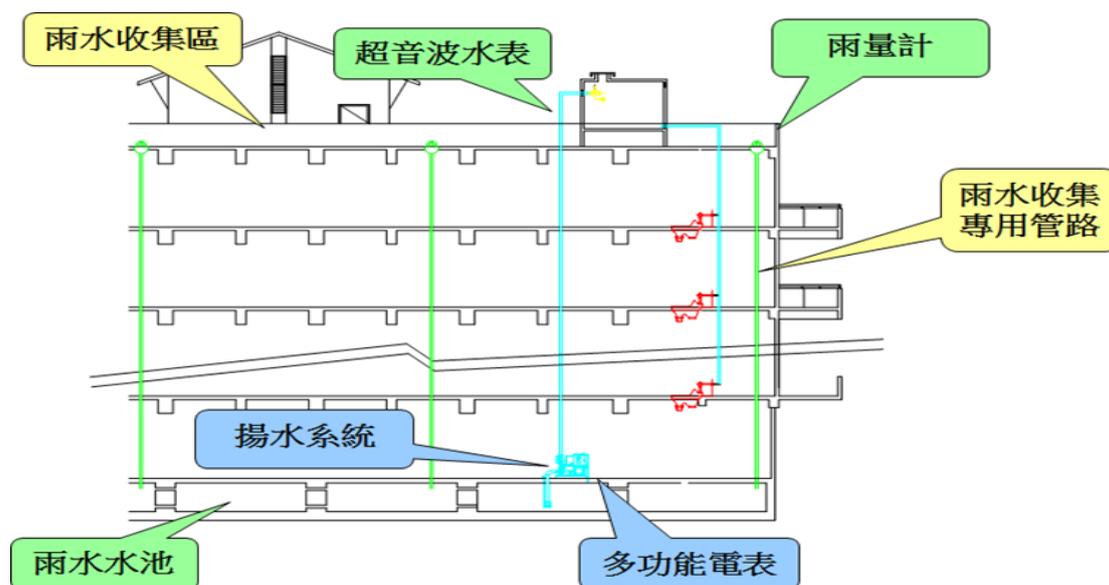
圖 1-1 雨水回收系統圖

建置雨水貯集設施(如表 1-1、圖 1-1 所示)，以大樓屋頂作為集水區，用筏式基礎貯存雨水，利用馬達將貯留之雨水輸送至屋頂水塔，經必要的水質處理流程後，供應該大樓沖廁用水、屋頂散熱、中央空調系統冷卻水塔用水及園藝澆灌用水，進而使水再生循環利用並具有示範教育之功能。此外，校園內廣大的樹林、綠地、草溝漥地及生態水池都具有滯洪作用(如圖 1-2 所示)，能將地表逕流水補注至地下(如圖 1-2)。2015~2023 年雨水收集利用成效分析詳表 1-3，2018 及 2019 年因降雨次數少，導致收集量少，2020 年向水利署申請於成均館新增雨水收集點，增加可收集面積因應。

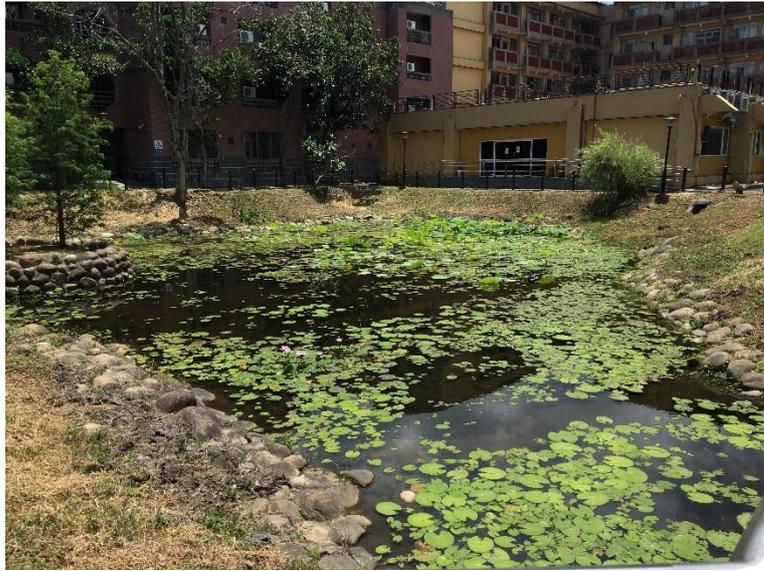
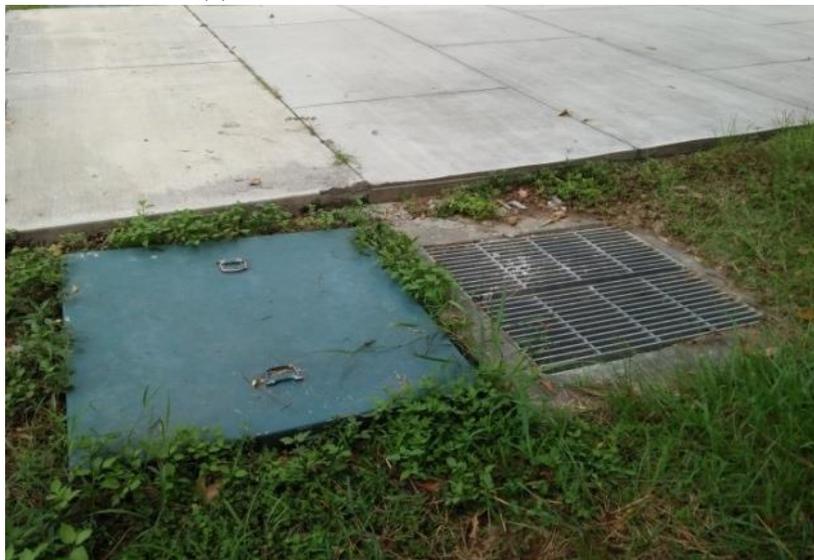
圖 1-2 地表逕流水補注

(a)景觀池補助水源-中水、雨水

(b)地面集水箱

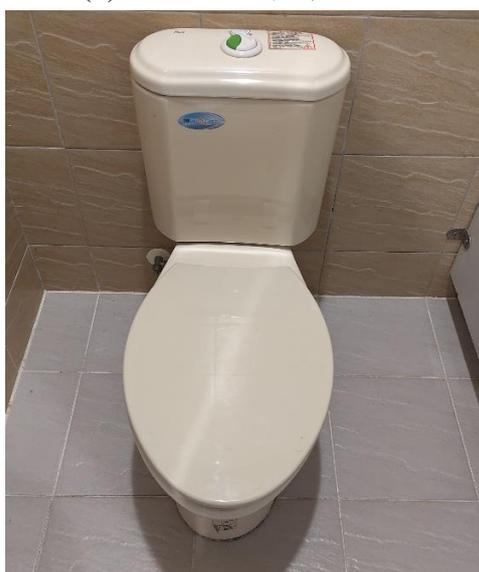
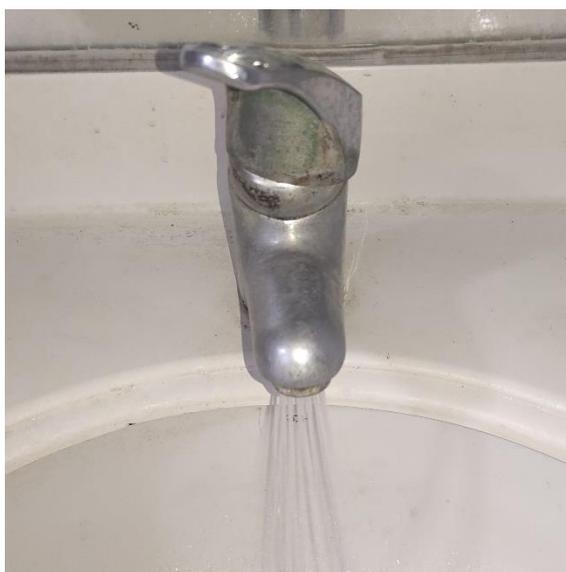
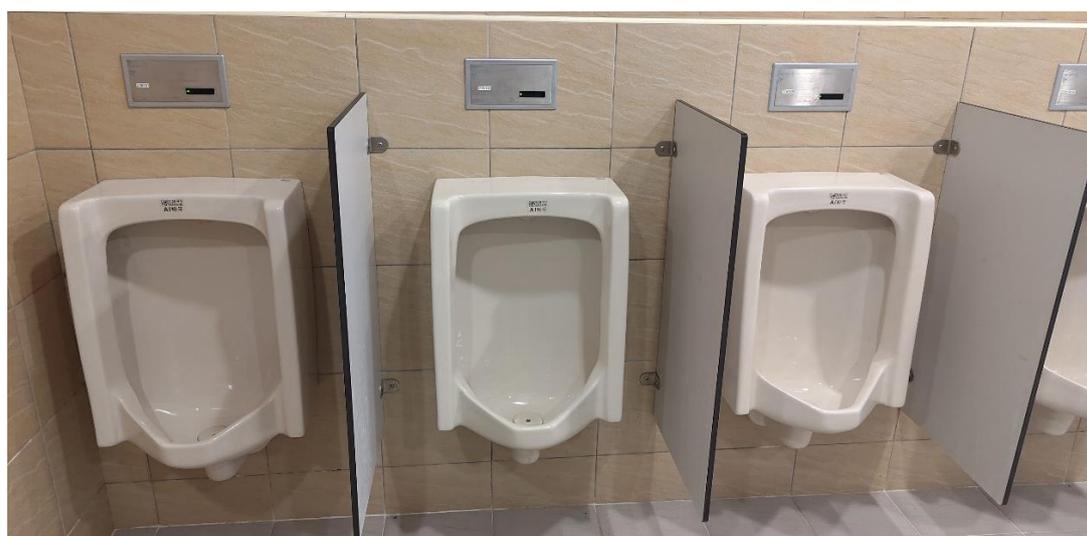
圖 1-3 使用省水標章用水設備

- (1) 新建大樓全面採用省水標章之用水設備。
- (2) 小便斗採用感應式沖水器。
- (3) 舊大樓馬桶水箱全面改用二段式省水另件。
- (4) 教職員宿舍浴缸逐步改採淋浴設施。
- (5) 水龍頭加裝節水器。

(a) 二段式省水另件

(b) 水龍頭加裝節水器

(c) 自動感應器

使用省水標章用水設備(如圖 1-3)。

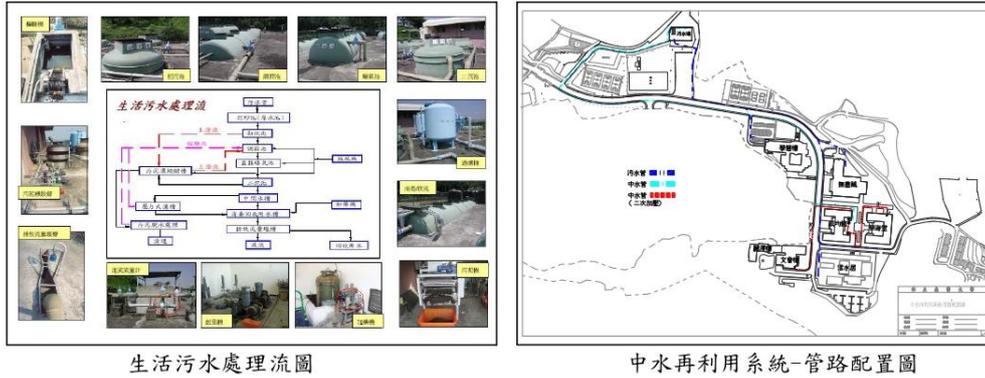
圖 1-5 循環再利用水系統及衡量

中水再利用系統：係將廚房、洗澡、洗手台的生活排水匯集起來，經過淨化處理並控制於安全水質標準後，再拿來做為園藝噴灌之用水。

本校以水錶來衡量重複用水，並定期每月定期紀錄用水量。循環再利用水系統及衡量(如圖 1-5)。

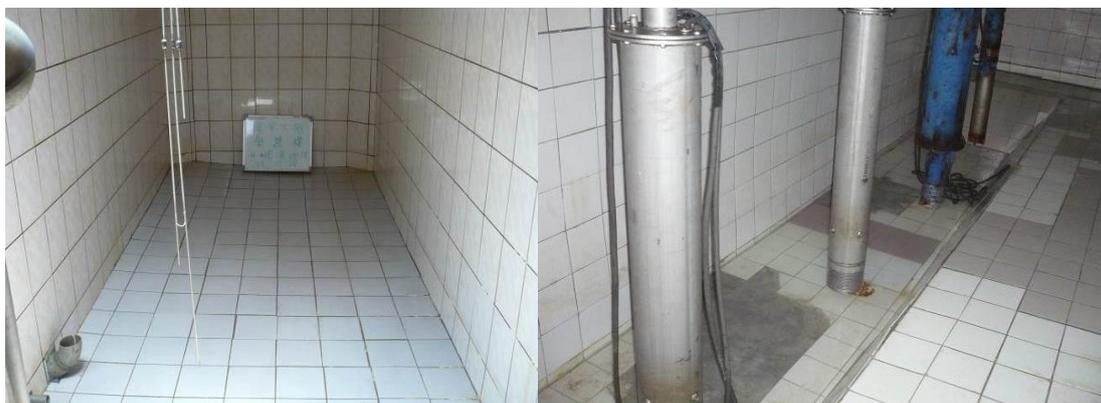
圖 2-1 定期清洗自來水蓄水池

1. 清洗前數日先關閉進水使水池水塔中之貯水於清洗前用至最低水量，減少浪費。
2. 清洗前打開排水管之制水閥或用抽水機迅速抽去水池水塔中殘留之積水。
3. 用高壓清洗機依出入口周圍、管線、頂板、壁面、底部順序洗淨。
4. 徹底洗淨後，以含氯量 50~100 ppm 之高濃度氯溶液進行噴霧消毒後，再徹底沖洗。

每年定期清洗自來水蓄水池 2 次，以確保用水安全衛生(如圖 2-1)，清洗方式簡述如下：

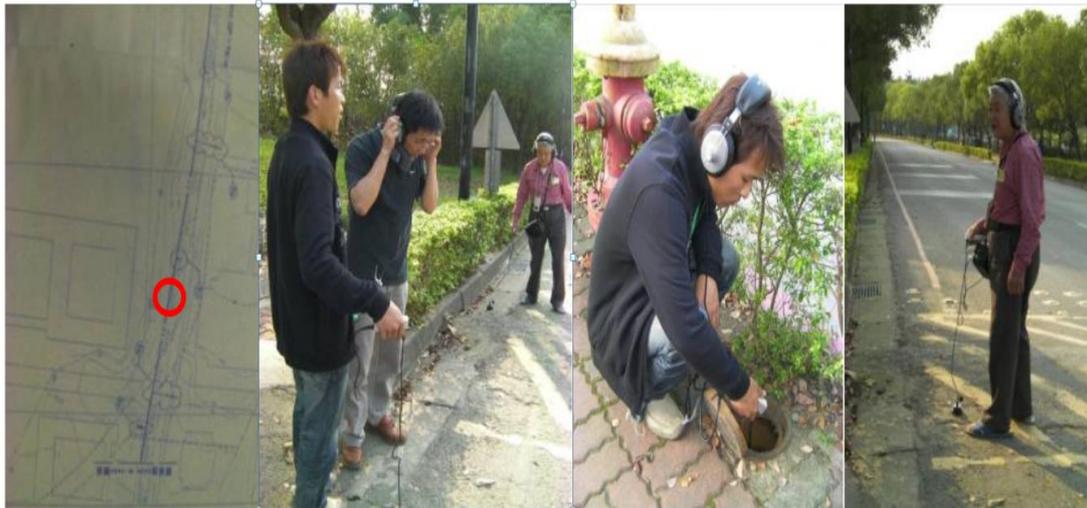
圖 2-2 自來水幹管查漏(紅色圈為可能漏水之處)

1. 管理人員定期/隨時注意給水栓出水的顏色、混濁度、有無異臭味等現象，如有異常狀況發生時，須實施較完整之水質檢查（除餘氯檢測外，必要時包括由專業檢驗單位進行水質檢測），以確認水質安全性。
2. 不定期巡檢自來水幹管是否漏水，已降低自來水受污染之風險(如圖 2-2)。

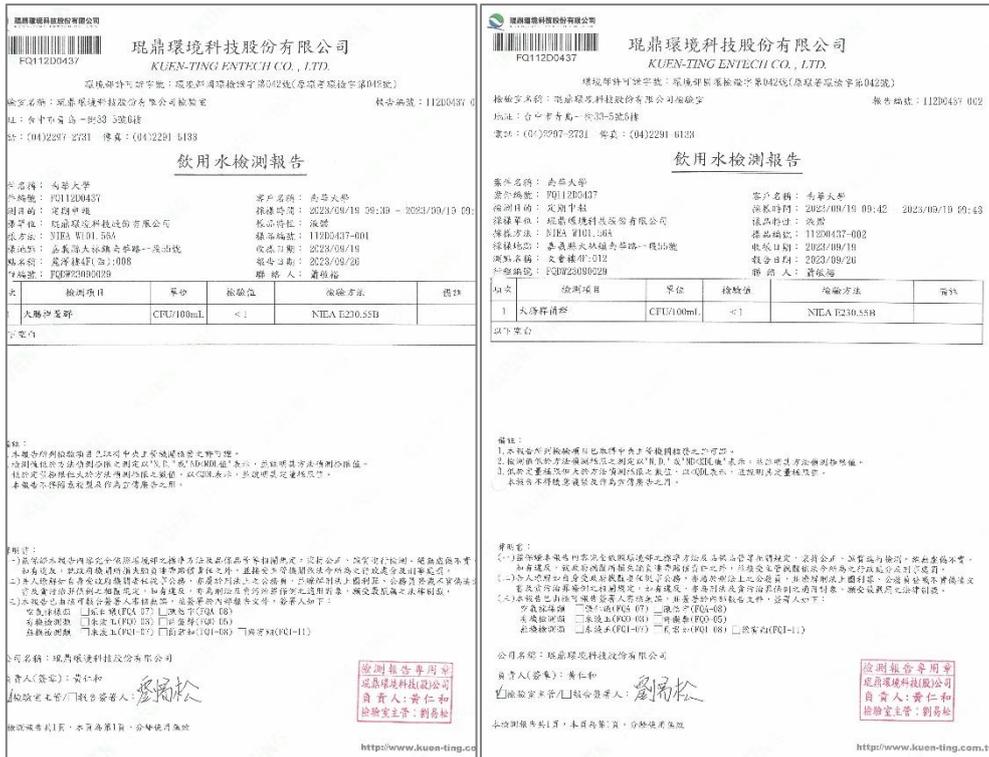
圖 2-6 飲用水水質檢驗報告(地點：雲水居、麗澤樓)

每隔三個月委託合格之代檢驗機構採樣檢驗水質，檢驗項目為大腸桿菌群，檢驗的比例為所有台數的八分之一，檢驗報告(如圖 2-6)。

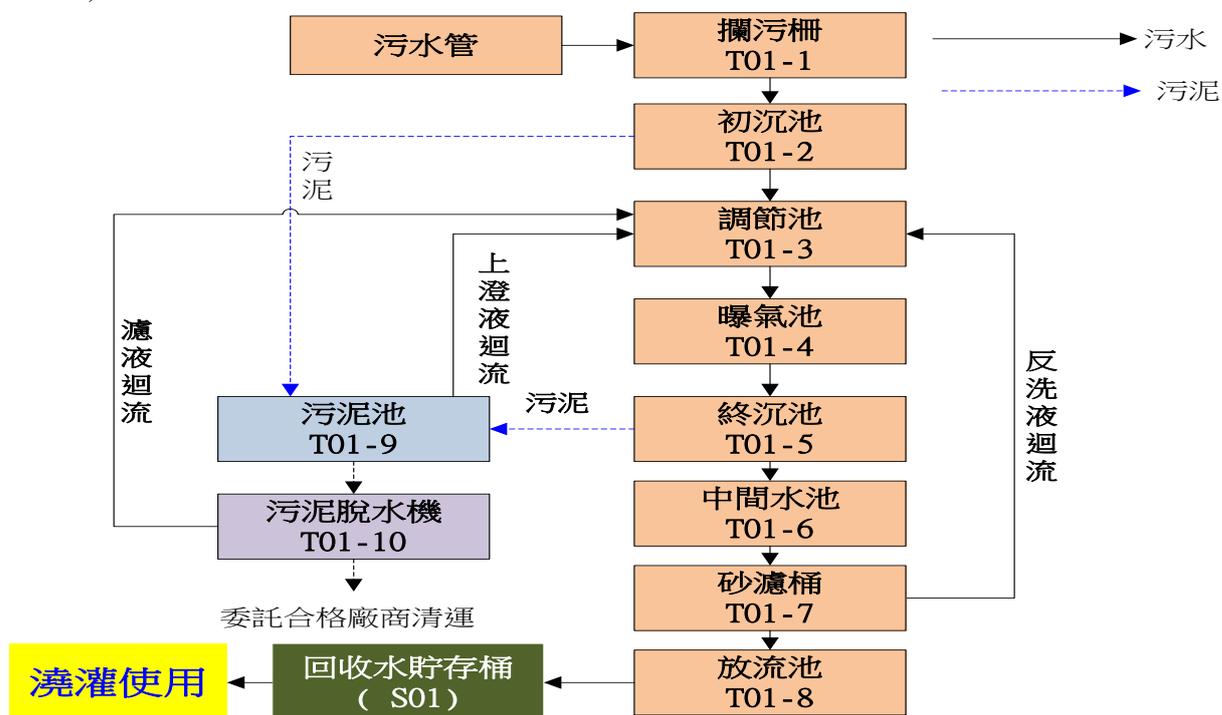
圖 3-1 廢水處理流程

本校生活廢水經污水管線收集後直接進入污水處理場之機械攔污，攔除較大污物後進入初沉池，將較小之污物去除後流入流量調整池，以原水泵定量抽送進入接觸氧化池後經生物介質上之固定生物膜接觸消化，預計可去除90%之BOD，處理水再流入二沉池以澄清水質，澄清水經集水渠收集後導入中間抽水井，以抽水機抽入過濾桶過濾，進入消毒池加氯消毒後放流及回收利用。廢水處理流程(如圖 3-1)。

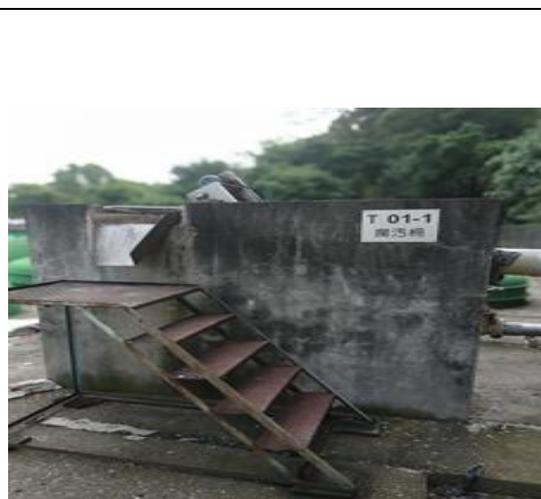
圖 3-5 T01-1 機械攔污柵

操作時將其選擇開關開至自動，就可受進水渠液位開關的控制，依篩網阻塞所產生之水投損失狀況而自動啟動刮除或停止(如圖 3-5)。

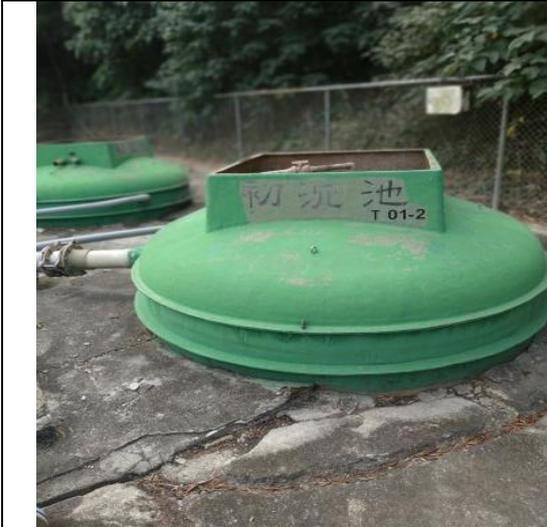
圖 3-6 T01-2 初沉池

初沉池污泥泵浦採用推進腔式，主控制盤上設置單一手動開關，定期抽除沉澱之污泥，排泥前須選擇排泥泵浦及需排泥之初沉池，再啟動泵浦，待出水無污泥時再關閉泵浦(如圖 3-6)。

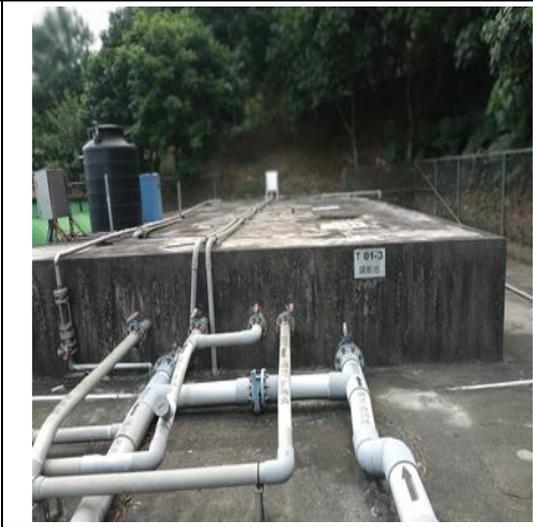
圖 3-7 T01-3 調節池

設置四組於廢水調整池內，正常操作時將其選擇開關至自動，則接受定時器及池內液位開關控制交替或併聯運轉抽送原水進入輪篩機，強制運轉則將開關開至手動即可(如圖 3-7)。

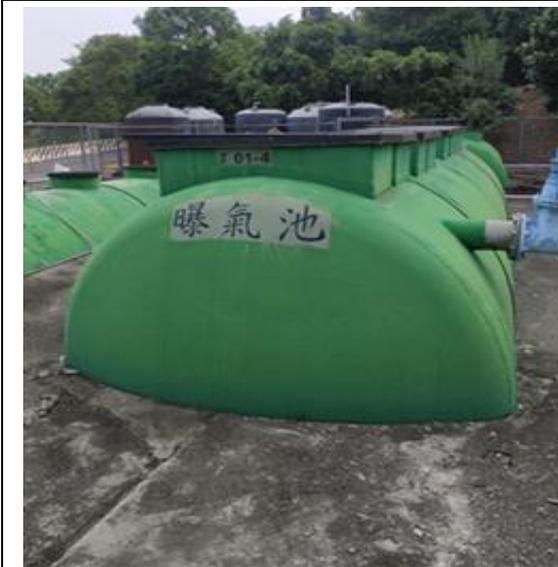
圖 3-8 T01-4 曝氣池

經調整池後之廢水由原水泵抽送至接觸氧化池，再與最終沉澱池的返送污泥混合後經生物介質上之固定生物膜進行接觸消化處(如圖 3-8)。

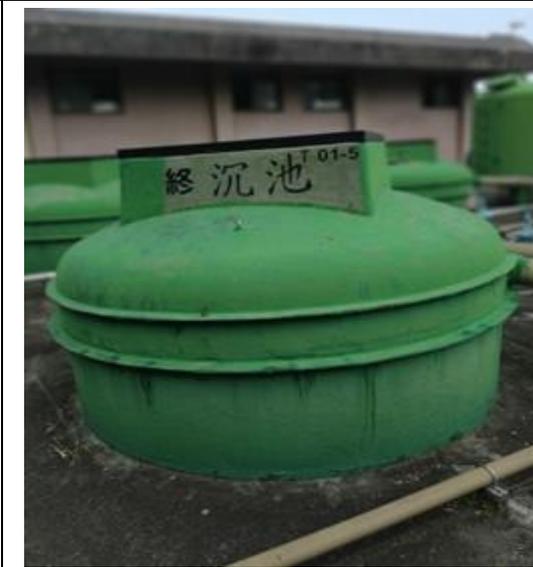
圖 3-9 T01-5 終沉池

同初沉池污泥泵浦之操作方式(如圖 3-9)。

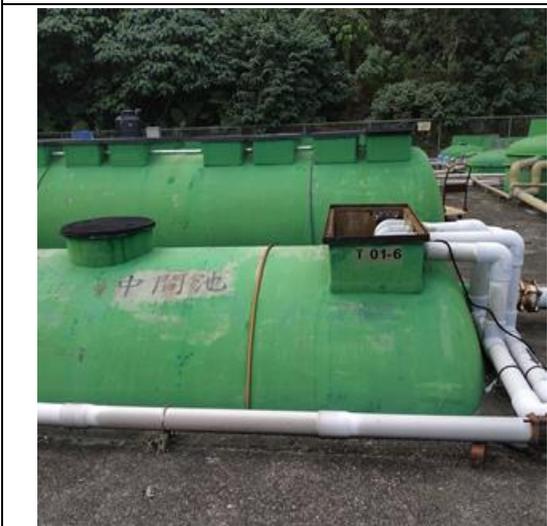
圖 3-10 T01-6 中間池

池內裝設二組泵浦共 4 台，將處理水均勻定量流入砂濾桶中，每組泵浦各包含砂濾進流泵及反沖洗泵各一台，以提供單一砂濾桶使用，正常操作時將其選擇開關開至自動則接受池內液位開關控制交替或併聯運轉抽送進入砂濾桶(如圖 3-10)。

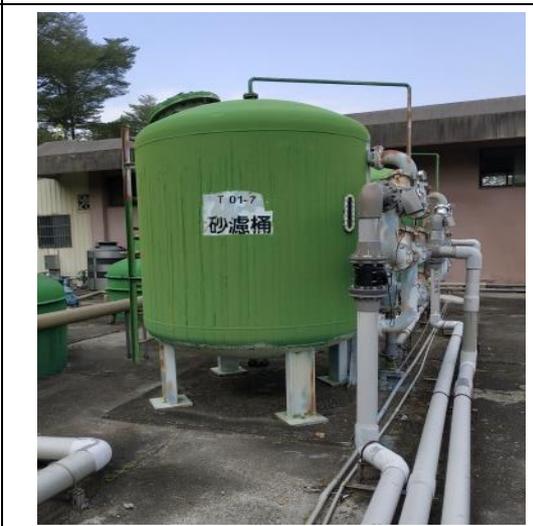
圖 3-11 T01-7 砂濾桶

操作時將其選擇開關至自動，就可接收 PLC 控制器的控制，依定時器之時間及水池內之液位控制過濾泵浦及反沖洗泵浦，使其達到過濾之效果，隔膜式氣動閥隨泵浦同步運轉(如圖 3-11)。

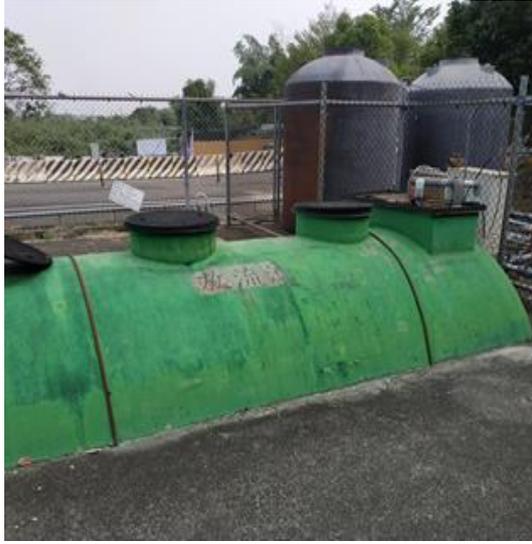
圖 3-12 T01-8 放流池

經壓力式砂濾桶處理後之處理水排放流池經消毒後，回收使用及放流(如圖 3-12)。

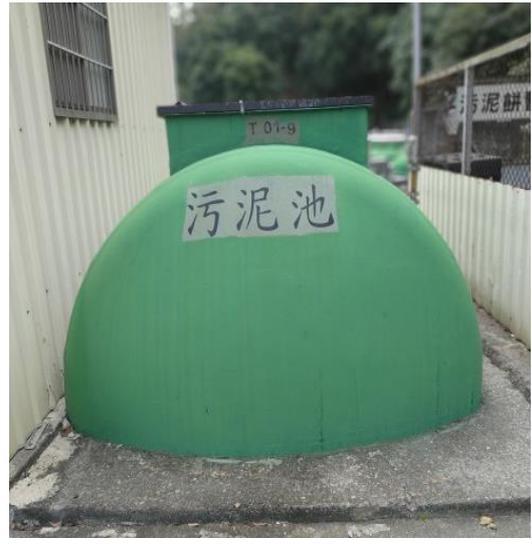
圖 3-13 T01-9 污泥池

初沉池及二沉池之污泥以泵浦送至污泥貯存槽，上澄液由上澄液溢流回調節池(如圖 3-13)。

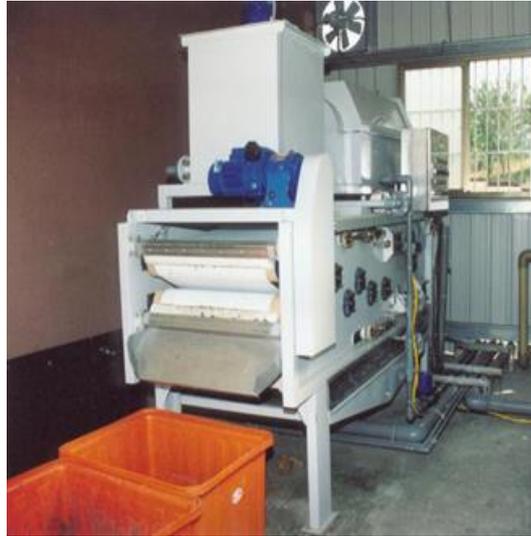
圖 3-14 T01-10 污泥脫水

經濃縮消化後之污泥，用污泥進料泵送入污泥脫水機進行脫泥，脫泥後之污泥由太空包收集，再定期委外清運處理(如圖 3-14)。

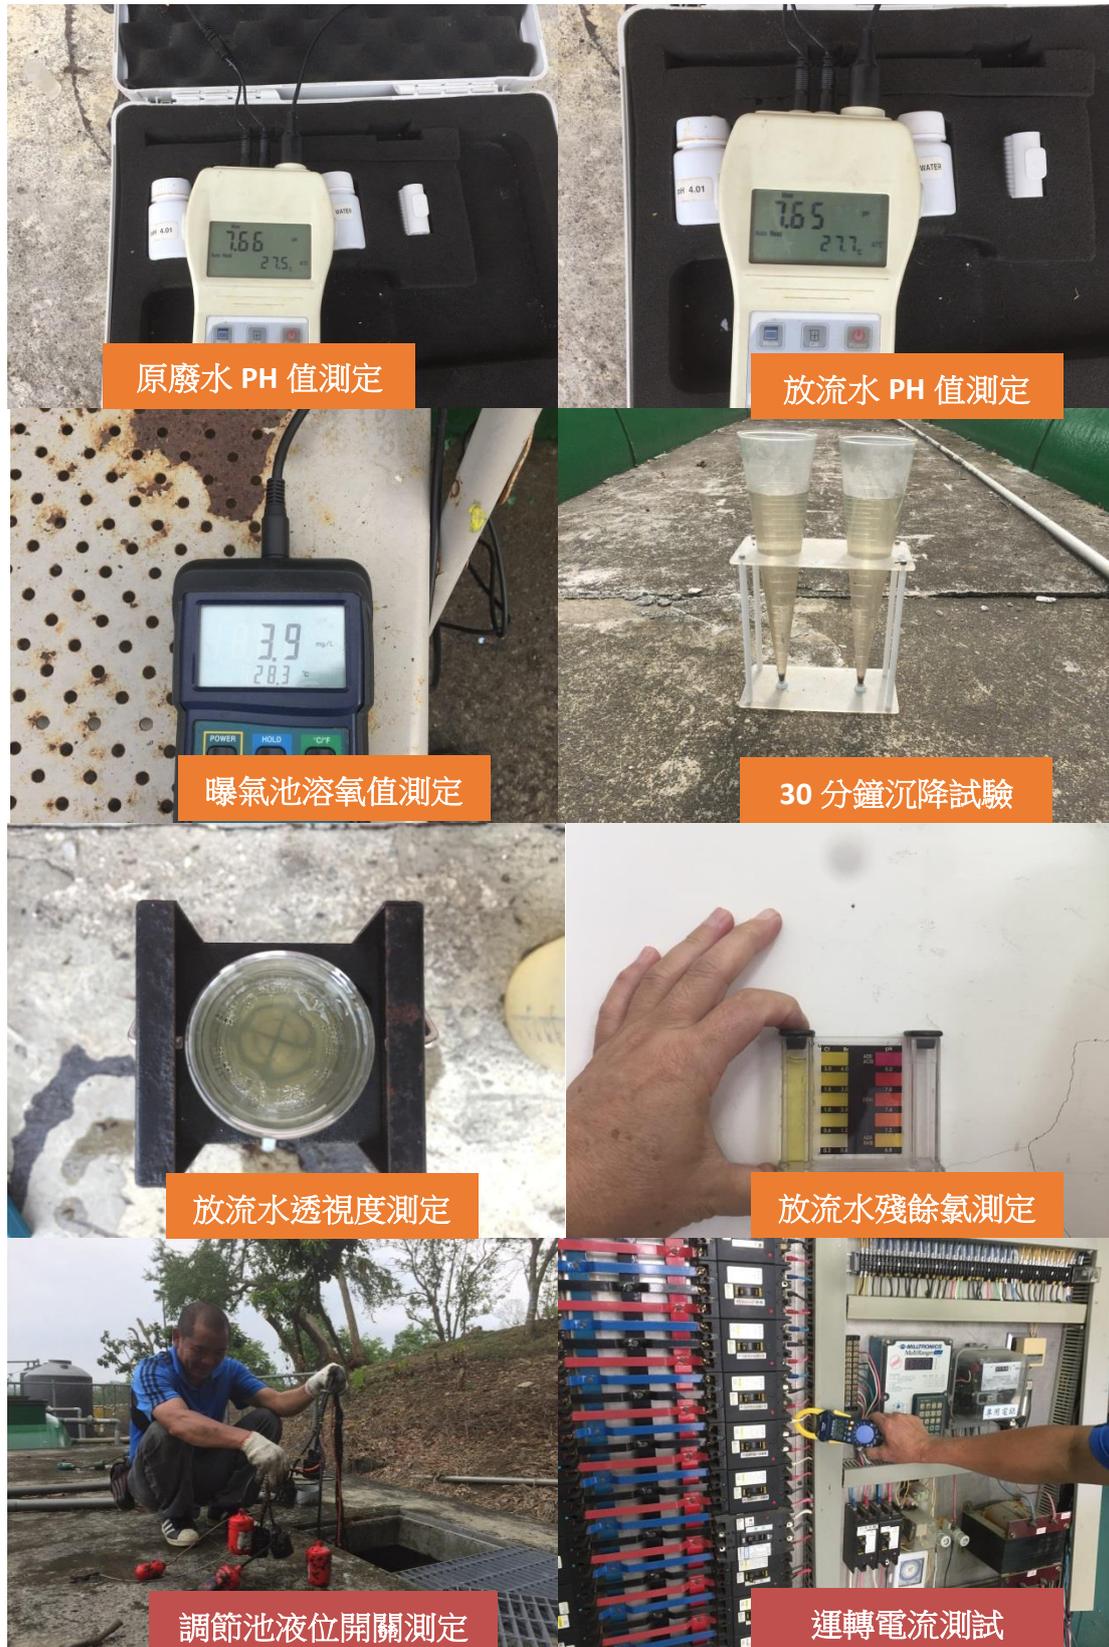
圖 3-16 汙水場設施機能檢查

(二) 定期委由專業廠商進行設備機能檢查(如圖 3-16)，以確保廢水場設備能正常運作。

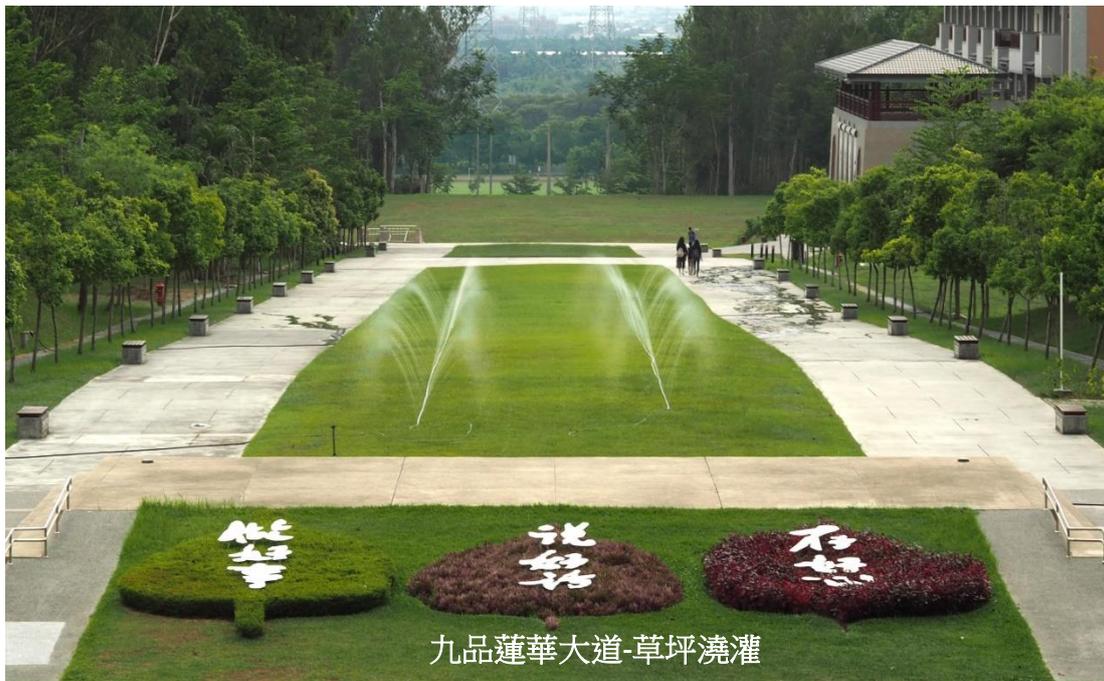
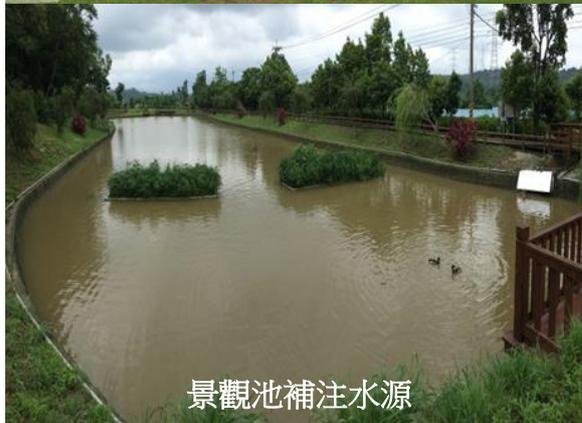
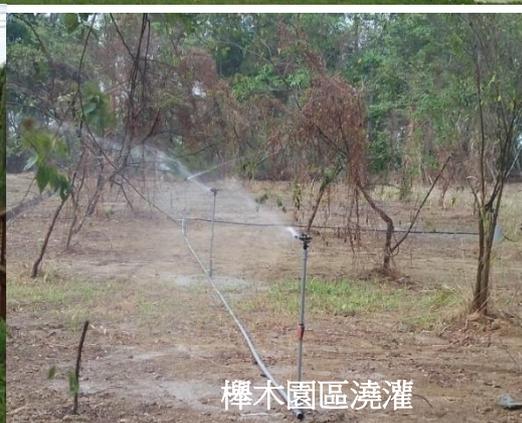
圖 3-24 中水利用(澆灌、補助水源)

2017~2023 年廢水處理量、回收使用量統計(如表 3-2)，中水利用(澆灌、補助水源)如圖 3-24。
